TRATAMENTO DE SUPERFÍCIE E RESISTÊNCIA DE UNIÃO ENTRE PINO DE FIBRA DE VIDRO E A RESINA COMPOSTA

SURFACE TREATMENT TYPE AND UNION RESISTANCE BETWEEN FIBERGLASS POSTS AND COMPOSITE RESIN

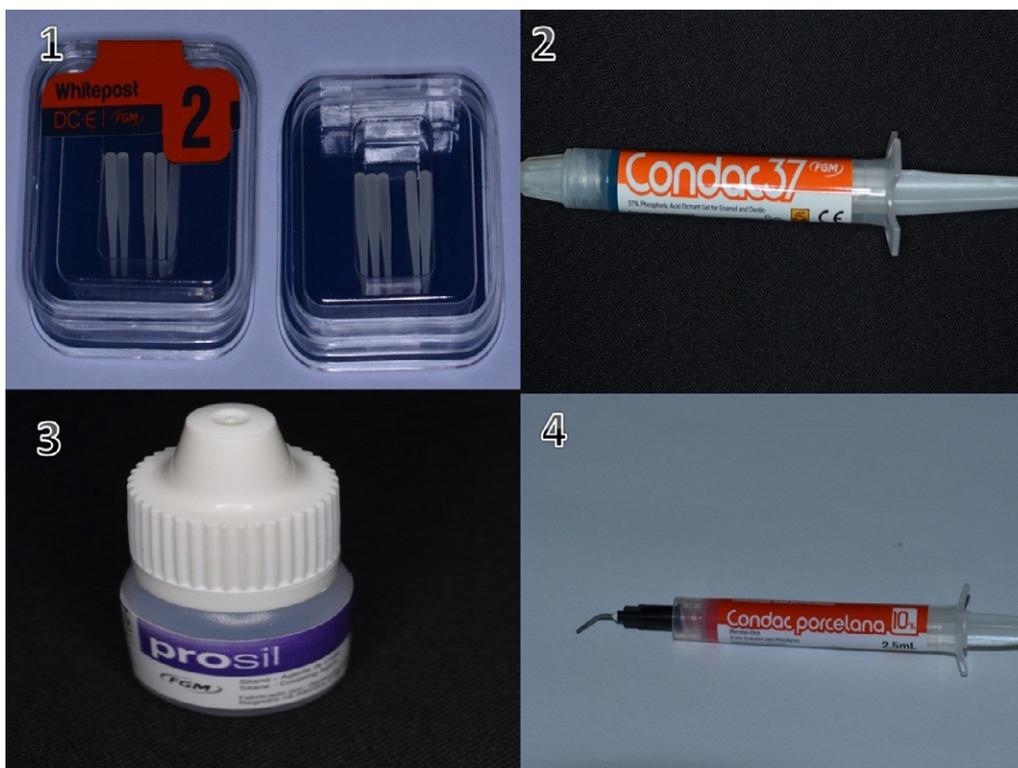
Figura 1, 2, 3 e 4

Para a realização deste trabalho foram utilizados um total de 24 pinos de fibra de vidro “Whitepost DC-E” (FGM, Joinville, SC, Brasil) tronco-cônicos, com comprimento de 18mm, seção transversal cilíndrica da maior extremidade de 2,2mm e, da menor extremidade, de 1,05mm, sem curvaturas, trincas ou rachaduras (Figura 1). A porção cilíndrica do pino (10mm de altura) foi a região de escolha

No grupo G3, os pinos foram tratados por jateamento com micropartículas (50 µm) de óxido de alumínio (Al₂O₃) durante 10 segundos à uma distancia de 10mm, sob pressão de 100 libras, por 20 segundos, usando um aparelho de jateamento

(Precision 1 – Essence Dental, Araraquara, SP, Brasil). O pino foi girado manualmente para garantir que toda superfície fosse jateada. Após o jateamento, os pinos foram lavados vigorosamente com spray de ar/água por 60 segundos, para eliminação de resíduos de óxido de alumínio. Posteriormente, os pinos foram secos e receberam aplicação de Silano (Prosil – FGM, Joinville, SC, Brasil) por 60 segundos, com auxílio de um microbrush.

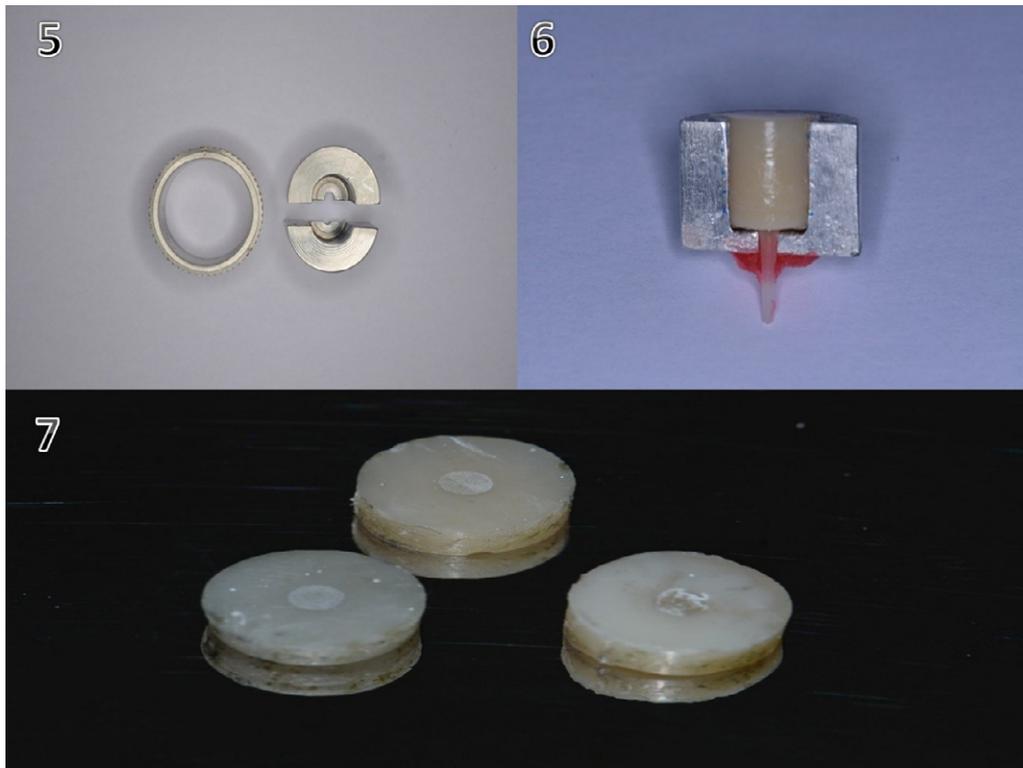
Figura 5, 6 e 7

Para confeccionar os corpos-de-prova, foi utilizada uma matriz metálica de aço bipartida, contendo um orifício cilíndrico central principal de 10mm de altura e 5mm de diâmetro e um orifício secundário de 2mm de altura e diâmetro (Figura 5).

Posteriormente, preencheu-se por incrementos de 2 mm no interior da matriz, a resina Opallis (FGM, Joinville, SC, Brasil). A fotoativação foi realizada no sentido ocluso-apical com o fotopolimerizador Ultralux EL (Dabi Atlante) com intensidade 500mw/cm² durante 40 segundos. Foi repetido o preenchimento e a fotopolimerização mais quatro vezes, totalizando cinco incrementos de 2 mm cada. Após o preenchimento total os corpos de prova foram removidos da matriz (Figura 6) e foram seccionados transversalmente com discos diamantados bilaminados (Fava, São Paulo, SP, Brasil) em três amostras de aproximadamente 3

mm de altura cada (Figura 7). Para realização do seccionamento, cada corpo de prova foi fixado com godiva (Kerr, São Paulo, SP, Brasil) dando origem a três amostras. Essas amostras correspondem ao terço

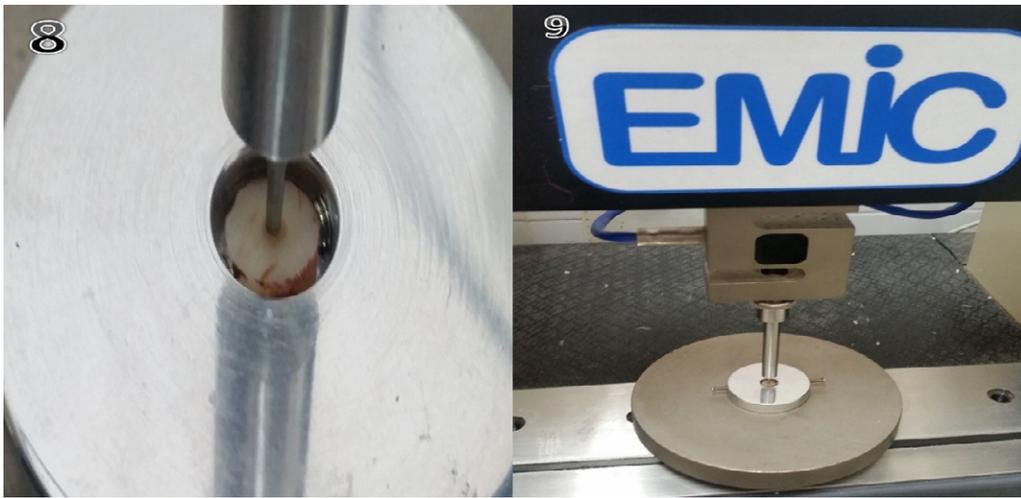
Figura 8 e 9

Cada amostra, foi posicionado no dispositivo desenvolvido especificamente para este teste, constituído por base metálica em aço inoxidável com altura de 10 mm, diâmetro interno de 10 mm, com

um orifício de 2 milímetros (mm) na região central (Figura 8). As amostras foram submetidas ao teste Push-Out, realizado em Máquina de Ensaio Universal (EMIC), onde foi avaliada a força de extrusão por cisalhamento dos pinos (Figura 9). Assim, foi possível avaliar qual dos diferentes meios de tratamento de superfície forneceu uma maior união entre pino e resina. Para determinar a resistência de união em Mega Pascal (Mpa), os valores da força máxima em Newton (N) foram divididos pela área da interface de união. O cálculo foi feito por meio da seguinte fórmula: $2rh$, onde r é o raio do pino medindo 1 mm, e h a altura da amostra⁸.

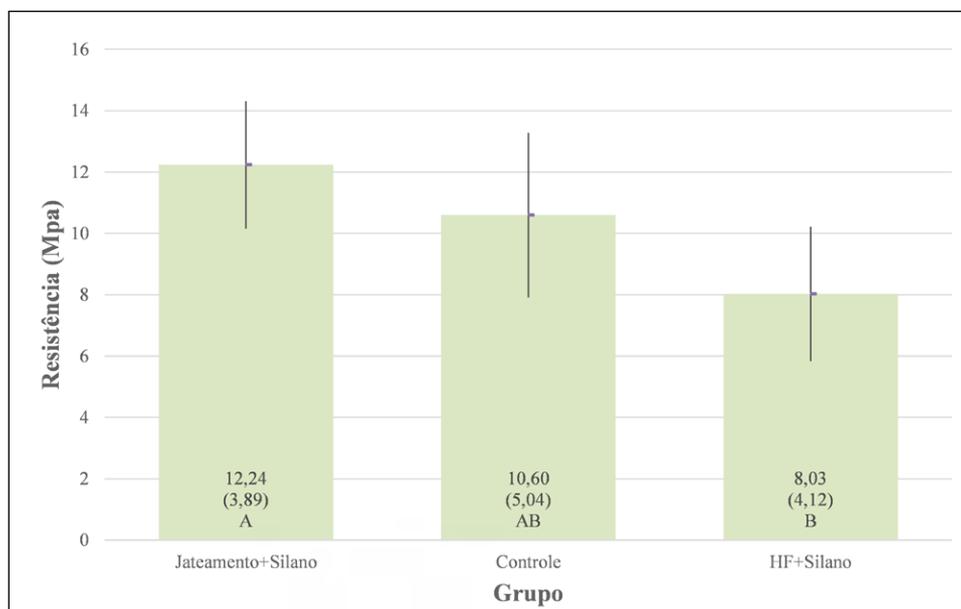
A Tabela 4 e Figura 10 comparam as médias e o desvio-padrão (SD) da resistência ao cisalhamento nos três grupos: G1 (grupo controle), G2 (ácido fluorídrico e Silano) e G3 (jateamento de óxido de alumínio e silano). Na mesma Tabela e Figura, o grupo G3 (12,24 MPa) mostrou os maiores valores que o grupo G2 (8,03 MPa).
